EXAIR INFORMAZIONI N. 135

Tipologia cliente: Azienda alimentare

Componente prodotto: Formaggio grattugiato

Problema: Cariche elettrostatiche, attrazione inceppamenti

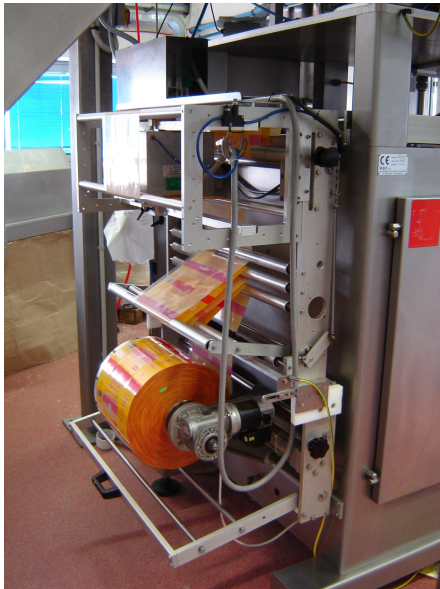
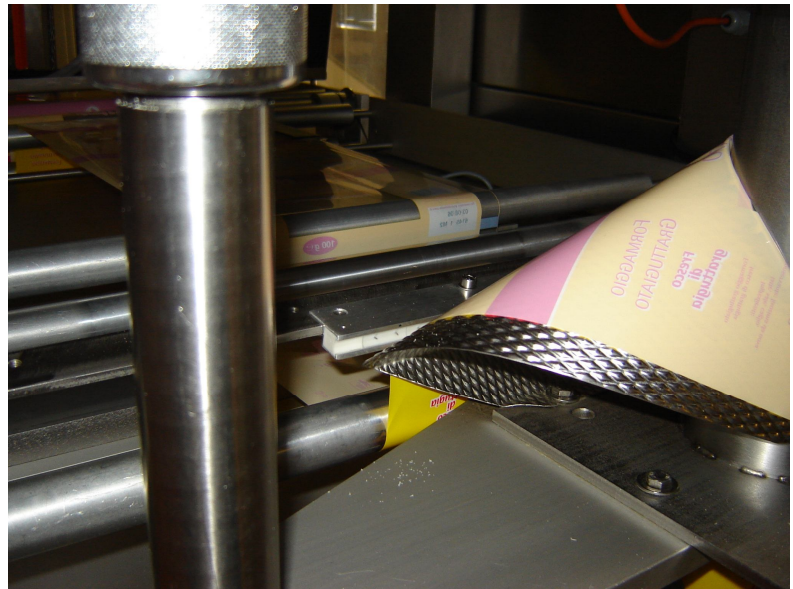
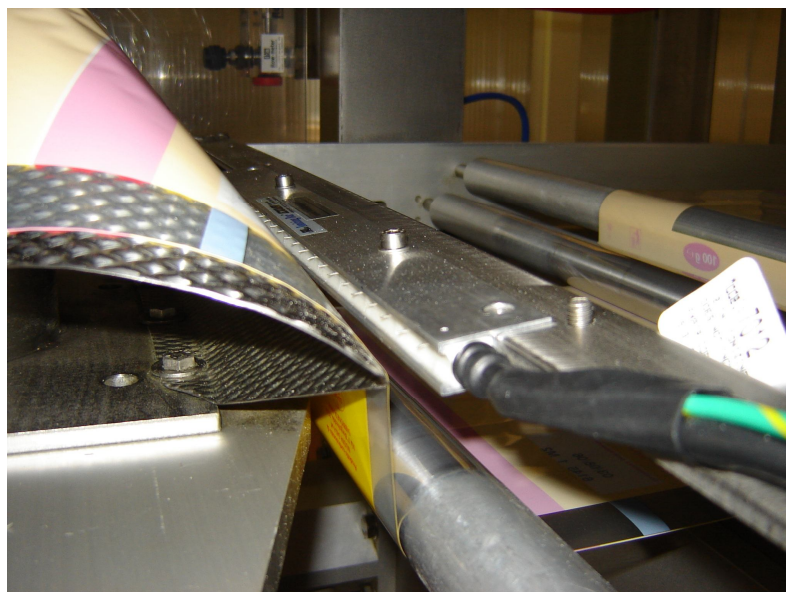
La soluzione: Tramite lo Static Meter Exair modello 7905 è stata rilevata la posizione sulla macchina dove si genera la carica elettrostatica. Subito dopo questa posizione è stata installata una barra ionizzatrice Exair modello 7018 collegata all'alimentatore modello 7907, la barra ionizzatrice, posizionata a circa 15 mm di distanza dal film plastico provvede a neutralizzare la carica e gli inceppamenti che prima accadevano spesso sono stati eliminati. Risultato: aumento di produttività della macchina.
